Nouvelle méthodologie d'évaluation de l'état des trottoirs en Région de Bruxelles-Capitale : application à Berchem-Ste-Agathe

Les assises de l'accessibilité

3 juin 2025

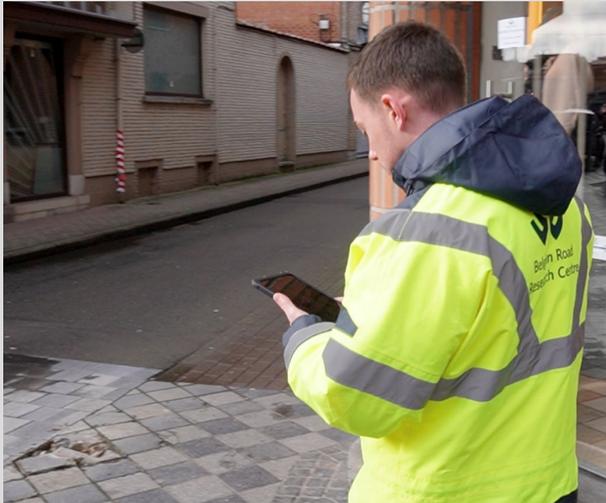
Application mobile d'encodage
INSPECTION VISUELLE
- Dégradations trottoirs
- Conformité traversées piétonnes

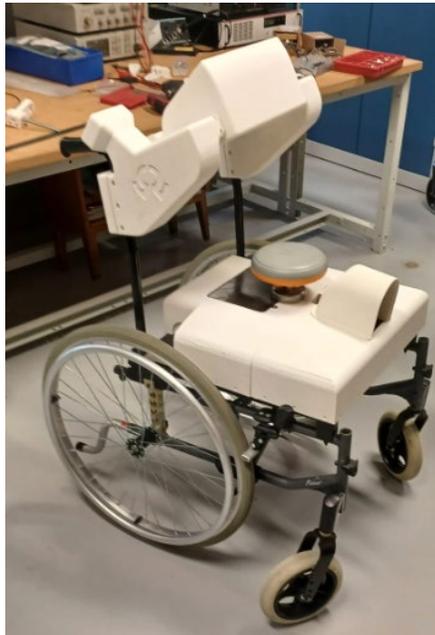
Chaise d'auscultation
CONFORT/DEVERS/
PHOTOS/...

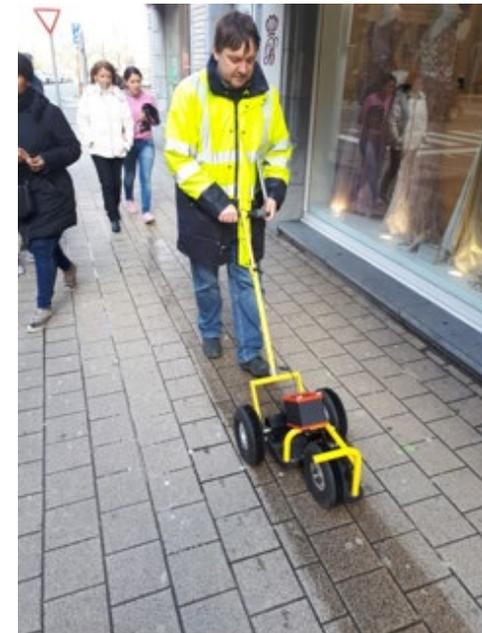
PFT
ADHERENCE

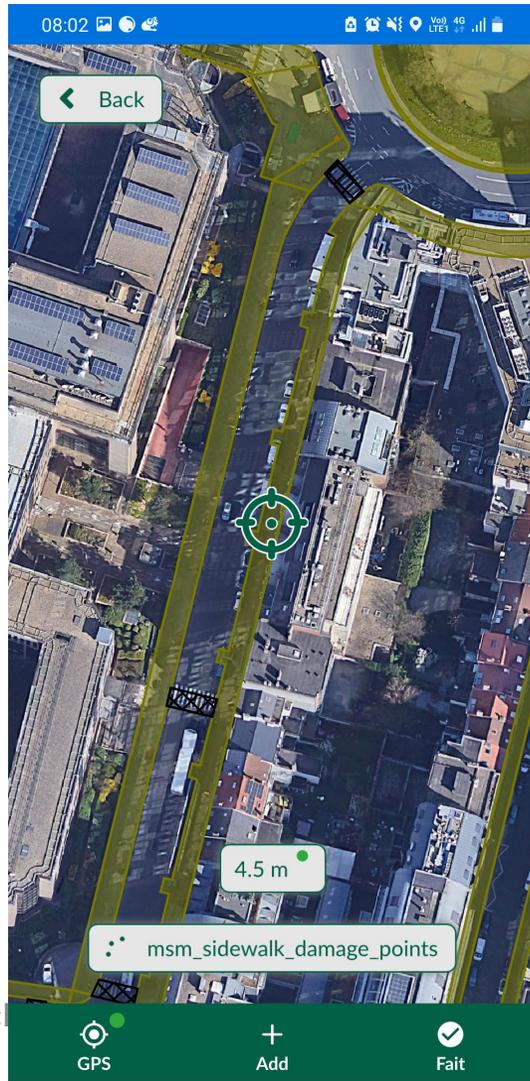
L'inspection visuelle des dégradations via une application mobile d'encodage

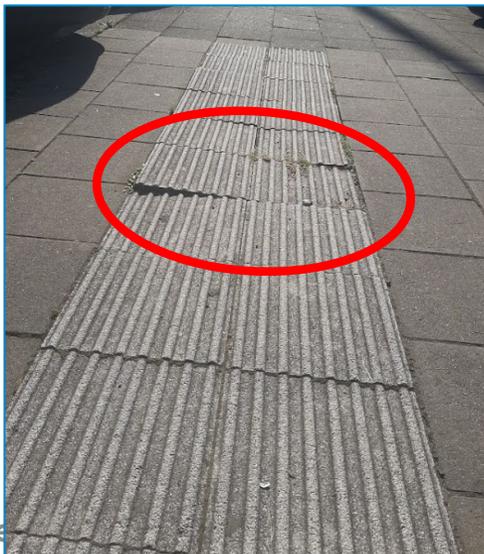
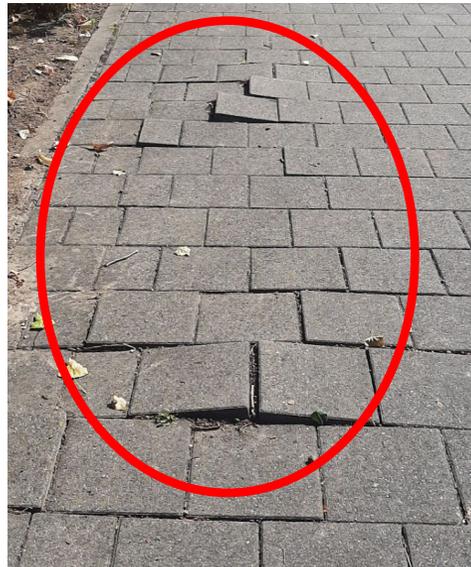
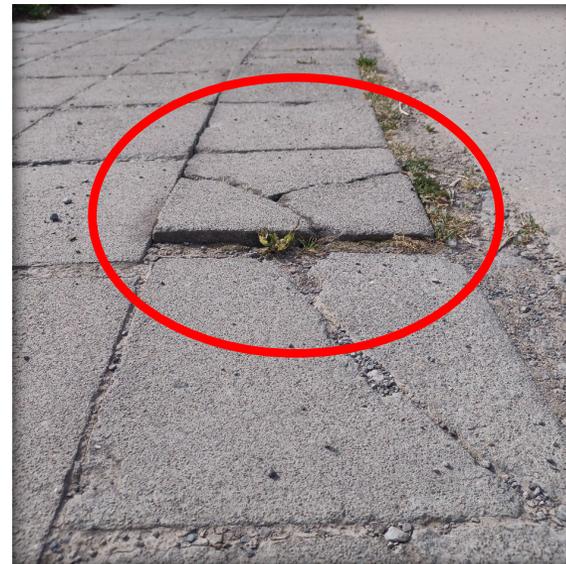
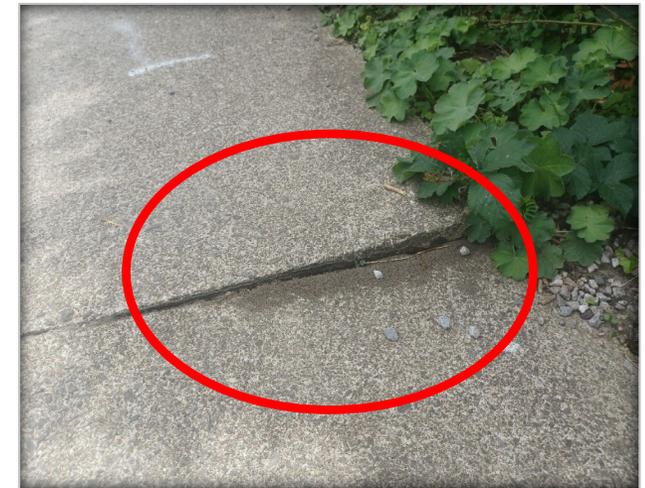
Dégradation trottoir : DECROCHAGE VERTICAL

Poids : 7

Seuil d'encodage (par cluster d'1 m²) :

- Décrochage ≥ 1 cm
- Décrochage vers le haut ou vers le bas
- Encodage dès qu'un décrochage est constaté
- ! Si cause connue (ex : racine), faire photo avec arbre visible!

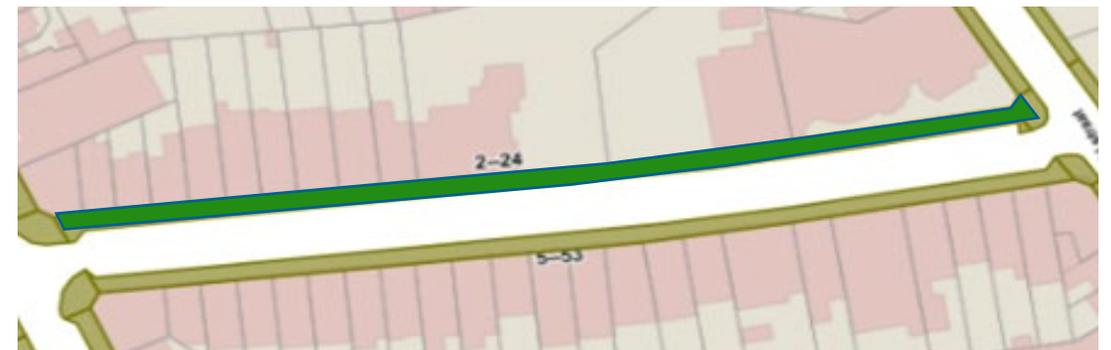
- **Code couleur :**

Classes I _v	Mesures d'entretien	Commentaire
0,9 ≥ I_v > 0,8	Entretien de routine	Aucune réparation nécessaire
0,8 ≥ I_v > 0,5	Réparations locales	Réparation des dégradations locales uniquement
0,5 ≥ I_v < 0,3	Réparation générale	Réparation du revêtement sur toute la longueur de la section de trottoir
0,3 ≥ I_v	Renforcement	Intervention structurelle sur toute la longueur de la section du trottoir

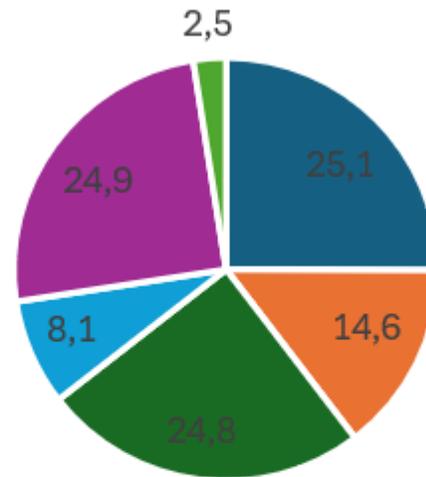
Répartition (en %) des différentes dégradations

- Désordre joint
- Désordre matériel
- Affaissement
- Désordre équipements de surface
- Décrochage vertical
- Matériau absent

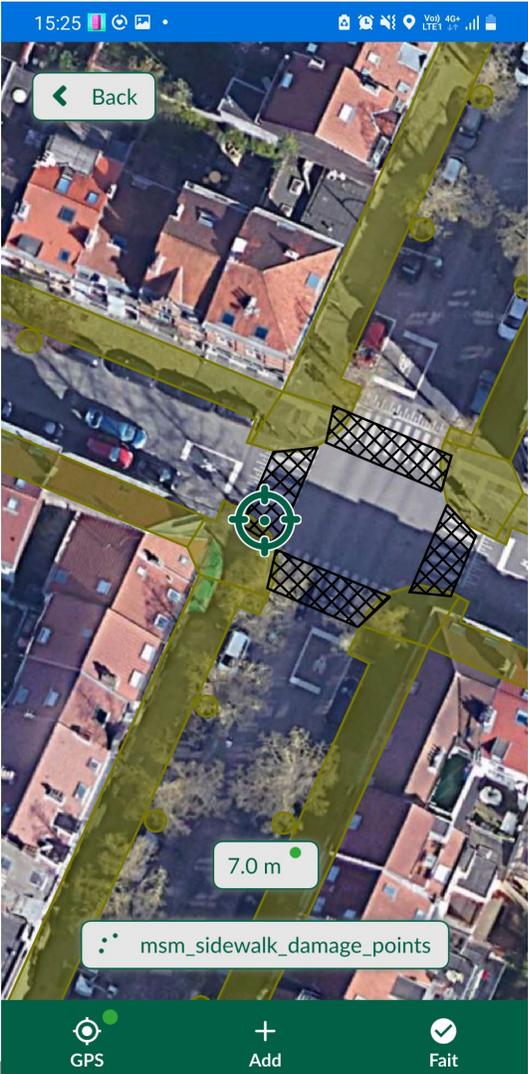
L'inspection visuelle des traversées piétonnes

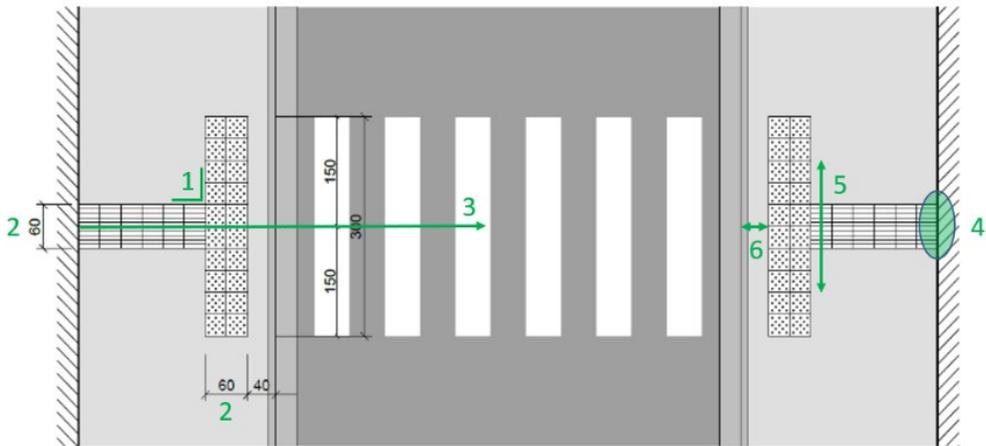
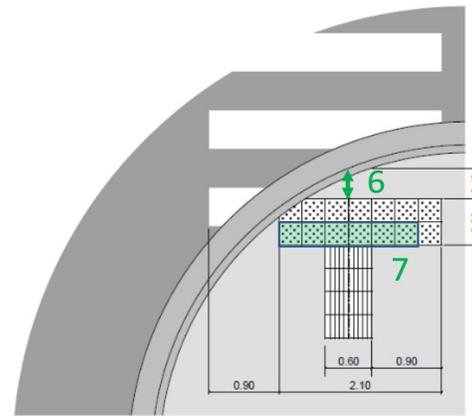
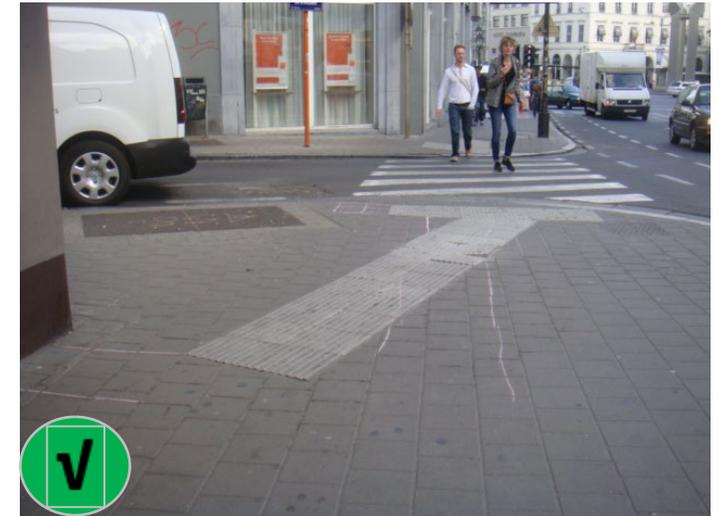
Traversée piétonne : PODOTACTILE

Seuil d'encodage (1 podo non conforme = 1 point encodé/côté) :

- Si un des 7 critères n'est pas respecté

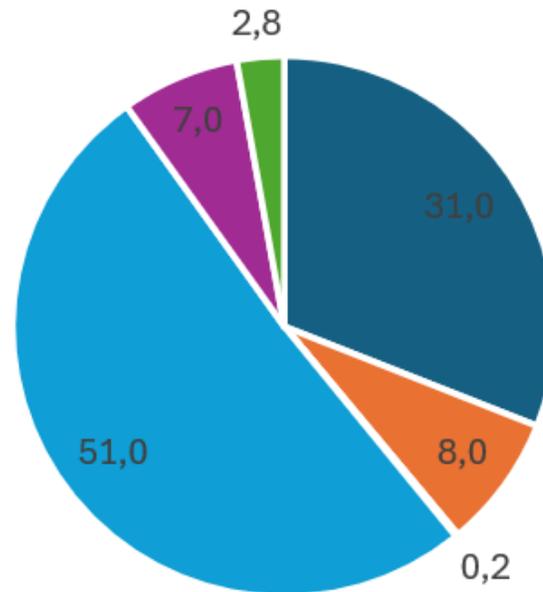
Répartition (%) des non-conformités

■ Jonction ■ Marquage ■ Discontinuité ■ Podotactile ■ Surface ■ Avaloir

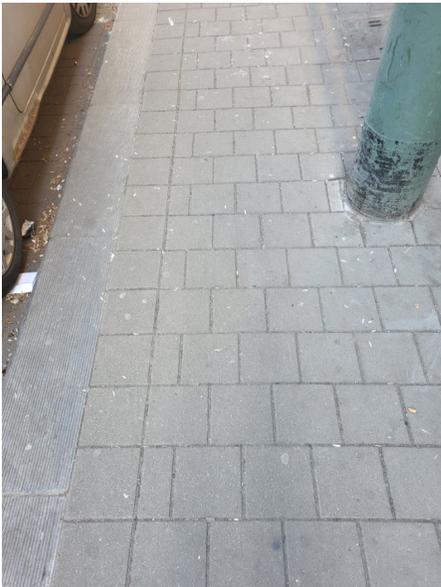
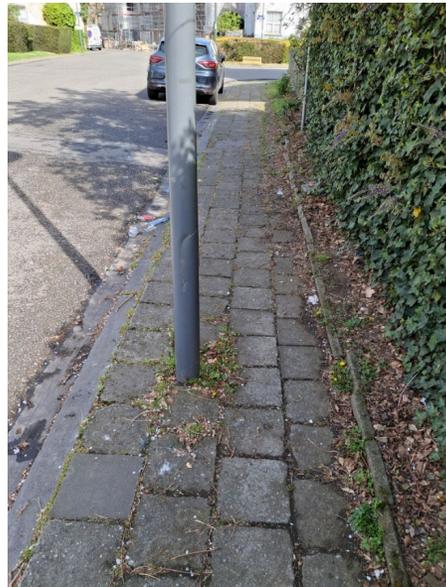
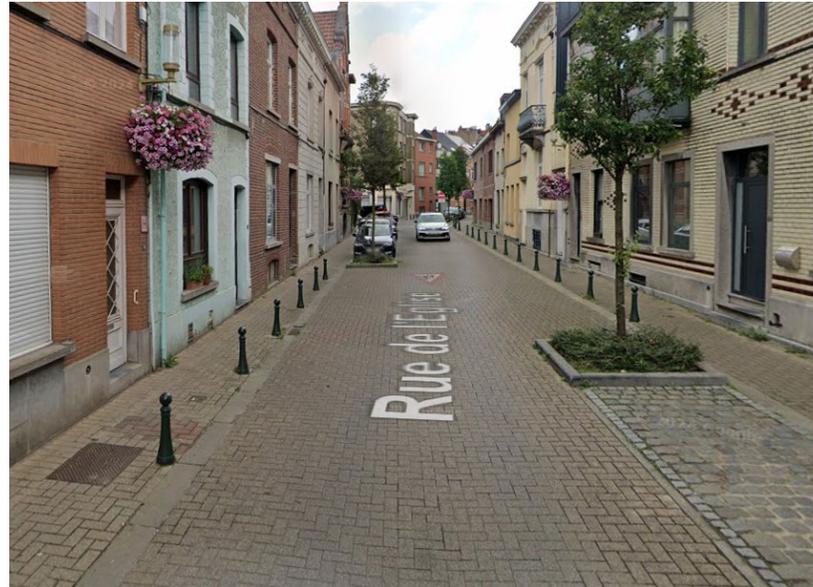
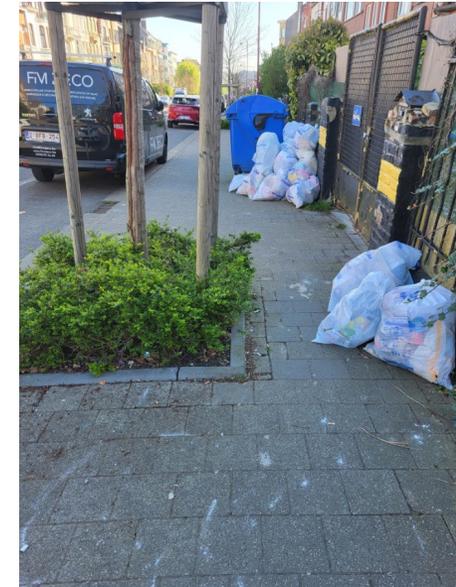
■ Exemple : libre passage ponctuel

- Seuil d'encodage (1 libre passage non respecté = 1 point encodé) :
- Libre passage ponctuel inférieur à 1m20
- Non relevés : obstacles temporaires (poubelles, végétation, signalisation temporaire, ...)

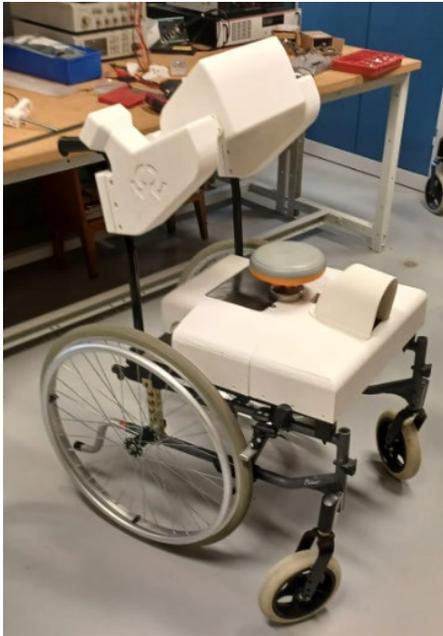
Chaise d'auscultation

- Type de revêtement
- Dimension
- Finition de surface
- Largeur/prof des joints
- Date de mesure
- Réf gestionnaire (com. ou rég.)
- Opérateur
- **Largeur moyenne de la section**

- Confort /5m et section
- Pente long. /5m et section
- Dévers /5m et section
- Photo /5m et section

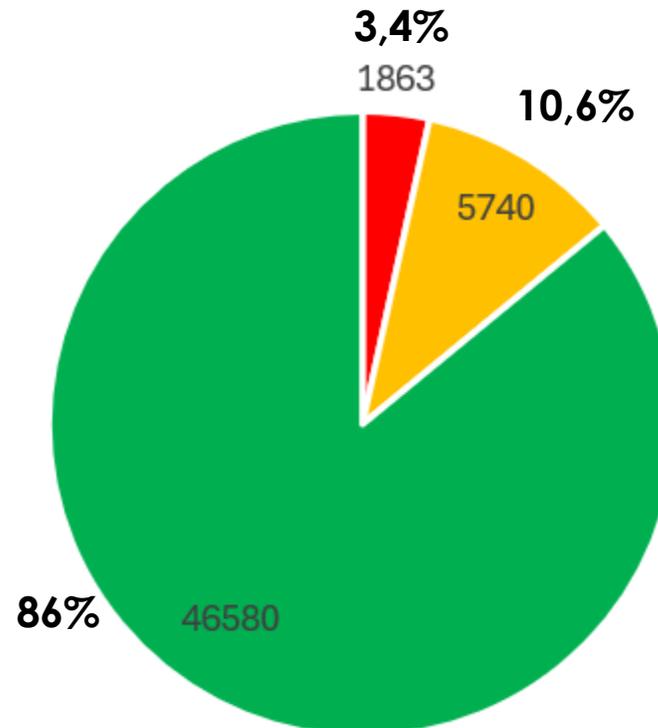
Longueur (m) totale par catégorie de score

TOTAL : 54,2km de trottoirs

■ Score < 6 ■ 6 <= Score < 8 ■ Score > 8
